# Otrnci – Benkovac

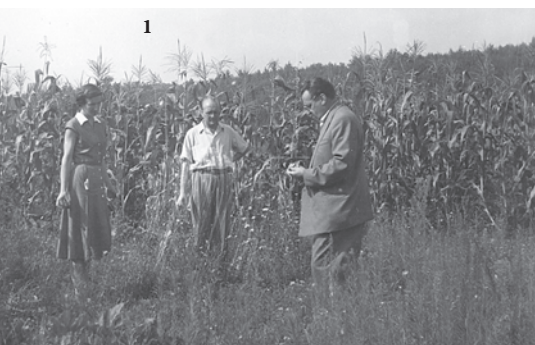
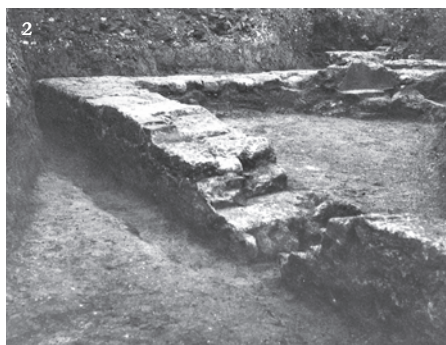
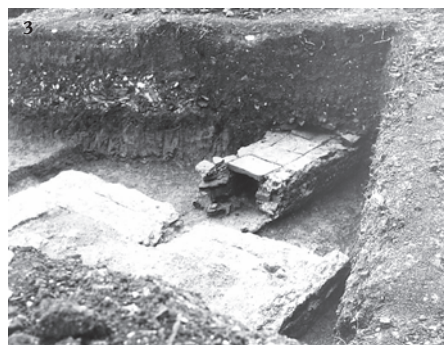
1. Arheolozi na lokalitetu prije početka radova 1953; 2. cisterna; 3. kanal južno od sanitarnoga čvora

padni kut smjestila manja pomoćna prostorija sa sanitarnim čvorom. U njezinu je produžetku otkopan odvodni kanal u dužini od 5 m, građen od opeke. Te su prostorije imale istu razinu poda, izgrađenoga od opeka. Podni dio prostorije koja se smjestila uz jugoistočni kut izdužene prostorije bio je neravan i niži, a na njemu je nađeno dosta polomljenih šupljih opeka (tubula) i pepela, jer je očito prostorija služila kao ložište ili prefurnij (za gri-

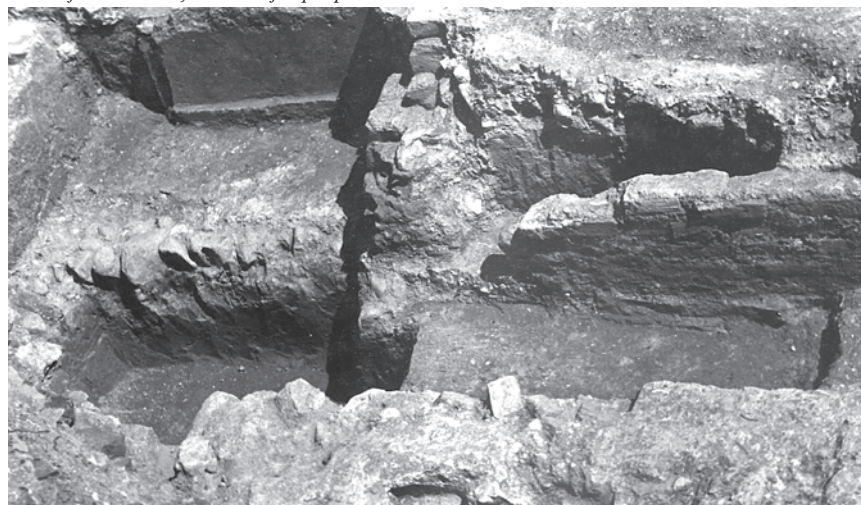
Prostorija s mozaikom, konstrukcija ispod poda

podloge stavljene na pravilno raspoređene veće komade riječnih oblutaka.

janje prostorija toplim zrakom). Iz nje se stubama ulazilo u istočnu prostoriju, koja se protezala cijelom širinom vile; pod je u njoj bio povišeniji i popločen velikim opekama, koje su tek djelomice očuvane, no od većega dijela ostali su tek otisci na ožbukanoj podlozi. Najveća prostorija u vili imala je mozaični pod, koji je bio povišen otprilike 60 cm. Znatna oštećenja poda omogućila su uvid u način gradnje njegove supstrukcije, načinjene od višeslojne žbukane

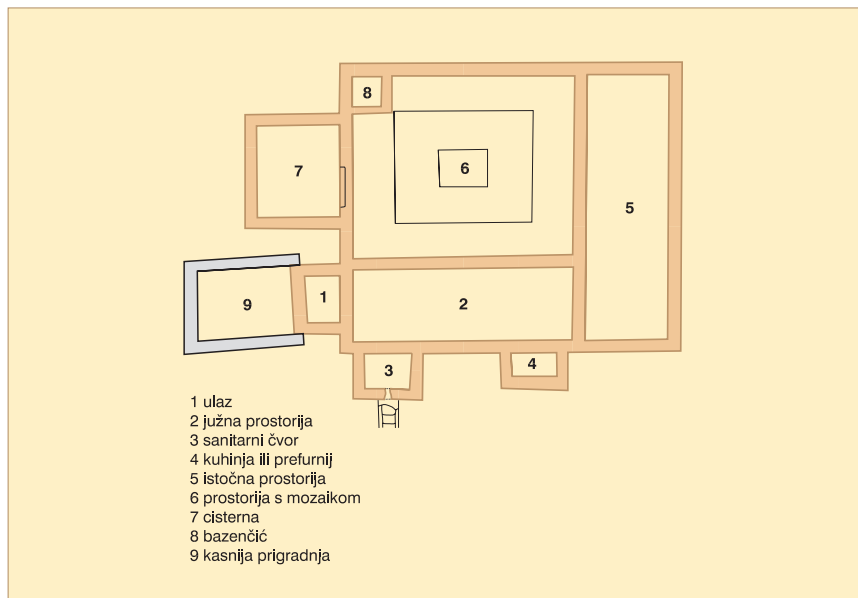
*Tlocrt rimske ladanjske vile*

Prvi nalazi, kockice rimskoga mozaika, dospjele na površinu oranjem, otkriveni su 1952., nakon čega su o tom obavješteni stručnjaci Arheološkoga muzeja u Zagrebu. Već 1953. započela su prva terenska rekognosciranja i iskopavanja pod vodstvom Marcela Gorenca i Valerije Damevski. Zaštitno-konzervatorski radovi s prekidima trajali su od 1953. do 1983. Utvrđeno je da je riječ o luksuznoj antičkoj ladanjskoj vili s popratnim gospodarskim zgradama. Rimska je vila bila izgrađena na pomno odabranu mjestu, a pri njezinoj su gradnji primijenjena odlična tehnička rješenja za vodoopskrbu, grijanje i kanalizaciju. Otkriveno je ukupno devet prostorija različite namjene. U cijelosti su očuvani kameni temelji, građeni na redove od riječnih oblutaka ili lomljenca vezanih čvrstom žbukom, dok su gornji zidovi od opeke samo mjestimično očuvani. Vila je izgrađena u pravokutnom rasteru s više prostorija različitih dimenzija, a nižu se od zapada prema istoku. Ulazilo se kroz omanje predvorje, potom se iz njega nastavljao prolaz u južnu izduženu prostoriju, uz čiji se jugoza-

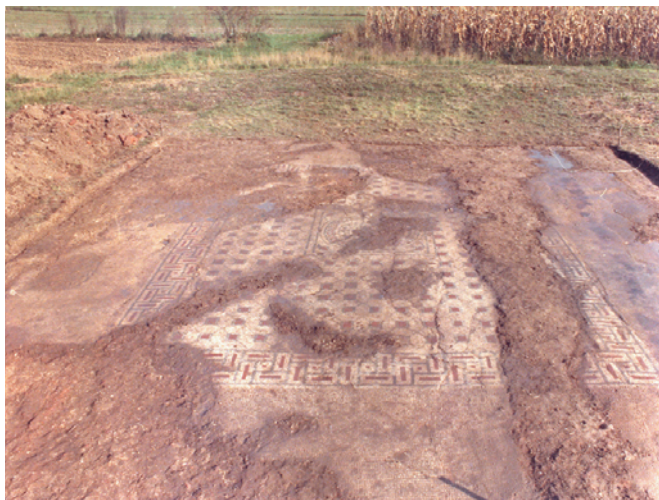
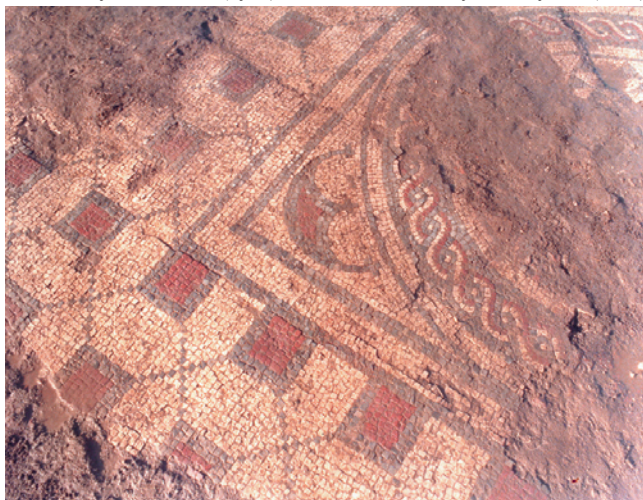
*Prostorija s mozaikom (lijevo); dio mozaika sa središnjim medaljonom (desno)*

Na podu je nađeno dosta ulomaka zidnih slikarija crvene, svijetloplave, žutosmeđe i zelene boje, kakvih je u manjim količinama nađeno i u ostalim prostorijama vile. Mozaik, koji je prekrivao cijelu površinu prostorije, sastavljen je od sitnih četvrtastih kamenih kockica bijele, sivoplave i crvene boje. Složen je postavljanjem jednobojnoga širokoga vanjskoga ruba s nešto krupnijim žućkasto-bijelim kamenčićima, a na nj se nadovezao okvir stiliziranoga trobojnoga meandra sa širim poljem i mrežicom u kombinaciji trobojnih kvadratića spojenih s plavim dijagonalama na bijeloj podlozi. U središnjem dijelu mozaičnoga poda bio je kvadratično oblikovani medaljon s četirima lunulama u uglovima te kružni troplet ispunjen sfernim plavim i bijelim trokutima. Mozaik se odlikuje kolorističkim tonalitetom, kojemu se podrijetlo može tražiti u lokalnoj tradiciji ili pak u različitim kulturnim utjecajima, a jedinstvenošću izrade i veličinom ubraja se među najveće i najljepše mozaike u Slavoniji. U sjeverozapadnom uglu prostorije s mozaikom nađeni su ostatci ugrađena kvadratičnoga bazena, čiji su istočni i južni zidovi dijelom uništeni. Sačuvani dijelovi zidova i poda bazena pažljivo su izolirani kombinacijom višeslojne nepropusne žbuke i opeke, a voda je iz cisterne dovođena provodnim kanalom s cjevovodom izgrađenim južnije uz zapadni vanjski zid u supstrukciji
